妹背牛町
社会教育施設個別施設計画

令和5年3月
妹背牛町教育委員会

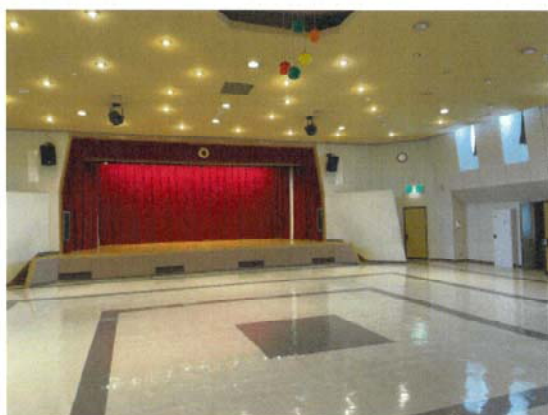
《妹背牛町民会館》

- 妹背牛町民会館は平成 14 年度に外壁塗装、平成 16 年度に暖房施設改修を実施していますが、建設から約 50 年を経過していることから広範囲に劣化している状況です。
- 電気設備、給水設備及び排水設備は不具合の都度修繕対応を行っていますが、老朽化が進行していることから毎年何らかの不具合が発生している状況です。
- 妹背牛町民会館は町民の福利増進と社会教育活動の推進を図る施設として重要な役割を果たしていることから、大規模改修又は建て替えを近い将来に実施する必要があると考えられます。

施設名	今後 10 年間の方針	
妹背牛町民会館	更新	年間利用者数が多い施設である一方、建物の耐震性に課題があることや建物の広範囲に劣化がみられることから、施設の建て替えを検討します。
妹背牛町郷土館	維持	建物の老朽化が進行していますが、歴史的価値の高い建築物であることから、文化財登録を視野に入れ、修繕対応等により現施設を維持することとします。
妹背牛町総合体育館	維持	建設から約 30 年経過していますが、これまでの改修等の対応により機能を良好に保っている状況であることから、当面は修繕対応等により現施設を維持します。
妹背牛町農業者 トレーニングセンター	維持	建設から約 30 年経過していますが、これまでの改修等の対応により機能を良好に保っている状況であることから、当面は修繕対応等により現施設を維持します。
妹背牛町屋外運動場 照明施設	維持	部活動及び一般市民による利用ニーズがあることから、修繕対応等により当面は現施設を維持します。
社会体育施設 クラブハウス	廃止	一般住民の利用実態はなく、倉庫としての活用に留まっているため、学校教育施設の建て替え時期を目処に施設利用を廃止します。

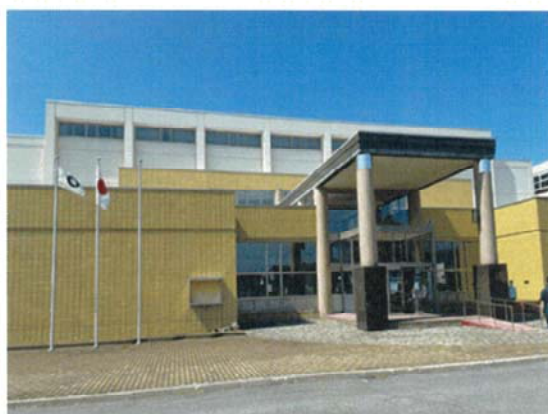
《妹背牛町総合体育館》

- 妹背牛町総合体育館は平成 4 年度に建設してから約 30 年が経過しており、平成 19 年度に屋上防水、平成 20 年度に外壁塗装及び排水設備改修を実施していますが、部分的に劣化がみられる状況です。平成 26 年度にはボイラー改修、平成 29 年度にアリーナ床面改修を実施していますが、暖房配管、給水設備、排水設備の更新は実施していない状況です。

- ・照明に関しては平成 28 年度にアリーナの LED 化を実施していますが、サブアリーナ及びロビー等は水銀灯照明が残っており、今後は LED 化を推進する必要があります。
- ・妹背牛町総合体育館は町民の体育、文化及びスポーツ等の普及振興に寄与するだけでなく、北空知管内におけるスポーツの拠点となる施設であることから、適切な修繕及び改修を通じて長寿命化を図る必要があると考えられます。

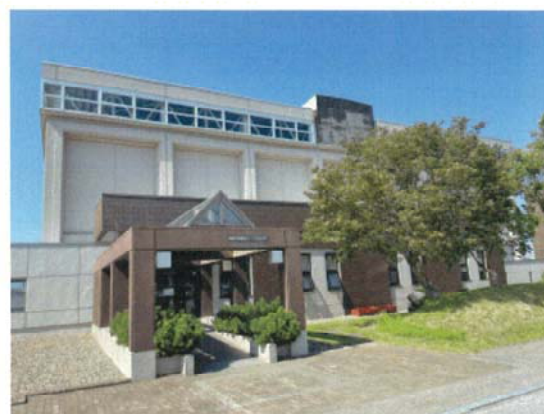
《妹背牛町農業者トレーニングセンター》

- ・妹背牛町農業者トレーニングセンターは昭和 63 年度に建設されてから 30 年以上を経過しており、全体的な経年劣化がみられる状況です。
- ・平成 20 年度には屋上防水及び外壁塗装を実施したほか、令和元年度に土の入れ替え、令和 2 年度に防球ネットの交換、令和 3 年度にはアリーナ照明の LED 化を実施していますが、給水施設の劣化により漏水が発生しやすく、都度修繕を実施しています。
- ・全道的にも例の少ない土間型体育館であり、冬期間でも野球ができる施設であることから町内外を問わず利用者が多く、建物の長寿命化により今後も施設を維持していく必要があると考えられます。
